# Bedrohte Wasserfassungen

**Murgänge, Klimawandel und Wirtschaftlichkeit** | Die Anlagen der Kraftwerke Oberhasli AG sind dem rauen Klima im Hochgebirge ausgesetzt. Es gibt Lawinen, Steinschläge, Bergstürze, Rutschungen, Murgänge und Hochwasser. Auch die Folgen des Klimawandels sind vermehrt spürbar. Entsprechend aufwendig gestaltet sich der Unterhalt der Anlagen, wie das Beispiel «Rotlauibachfassung» zeigt.

DANIEL BÜRKI

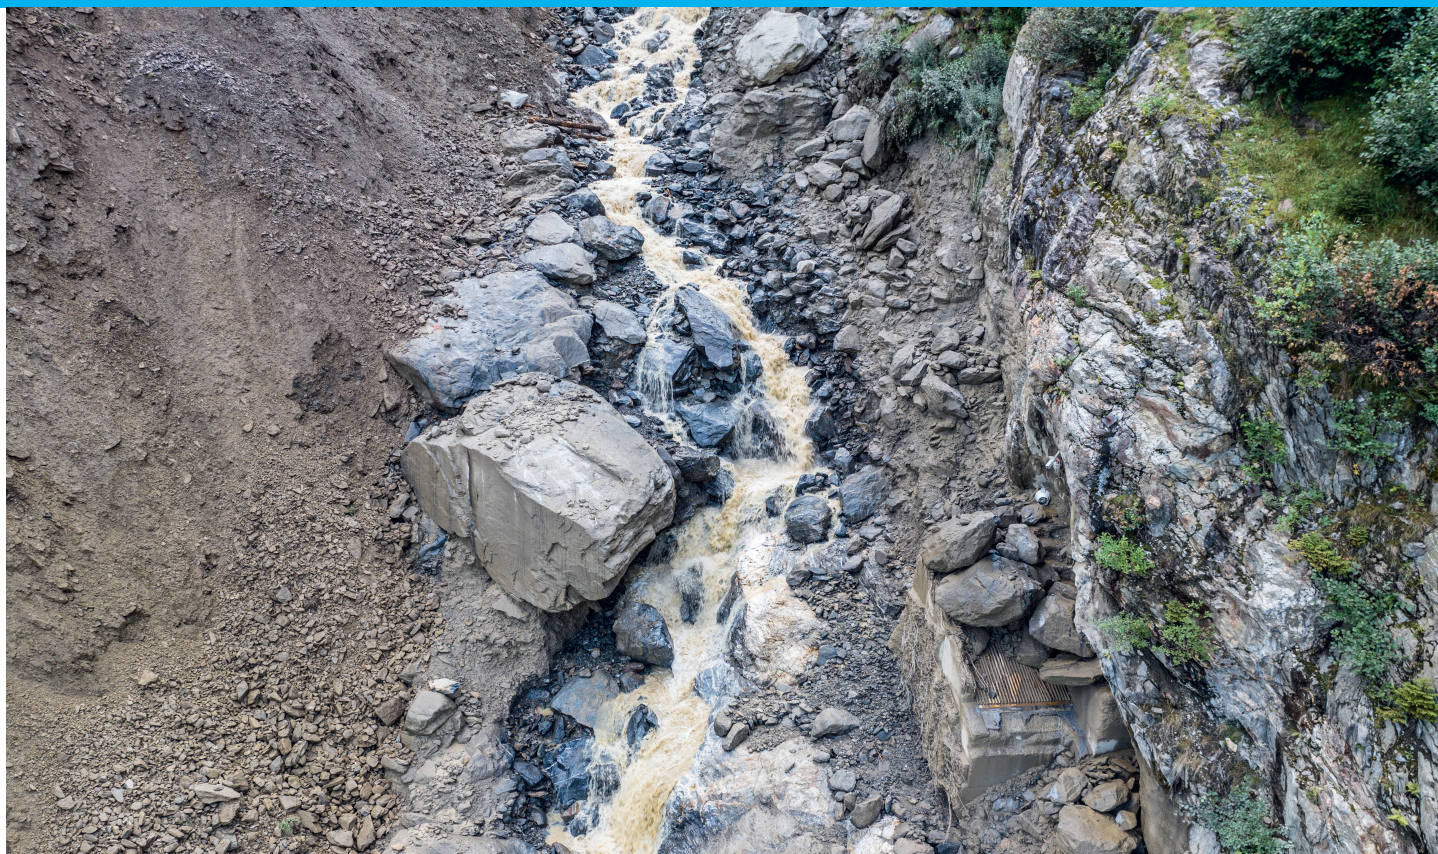
Zustand Fassung (Tirolerwehr) nach dem Murgang im August 2023.

Vom 23. bis 26. August 2023 beschädigten mehrere Murgänge mit einem Volumen von rund 95 000 m<sup>3</sup> die Wassereinleitung der Rotlauibachfassung komplett. Seitdem wird das Wasser für die Stromproduktion nicht mehr gefasst und fliesst ungenutzt in die Aare. Durch die Murgänge sind auch Schäden durch riesige Blöcke am Einlaufrechen des Tirolerwehrs sowie am Fassungsbauwerk und durch den Sementeintrag in die Entsanderanlage entstanden. Durch die vorherige Ausleitung der Fassungsanlage hat sich zwar nicht das ganze Entsanderbecken mit Sedimenten verfüllt, aber die Gerinnesohle senkte sich im Fassungs-bereich um weitere 4 bis 5 m im Vergleich zum Stand 2005 ab, was viel schwerer wiegt.

An der Rotlauibachfassung sollen 2024 folgende Arbeiten durchgeführt werden, um die Wassereinleitung und Fassung wieder instandzustellen: Eine neue Zufahrt soll für die Bauarbeiten erstellt werden, die es ermöglichen wird, die Fassung mit grossen Baumaschinen zu unterhalten. Zudem soll das bestehende Fassungsbauwerk mit Unterfangung und Reparatur des Rechens und der Entsanderanlage gesichert werden. Schliesslich soll eine Sperrentreppe und eine Wassereinlei-

tungskonstruktion aus einem Murgangnetz mit einer Hinterfüllung und Abdichtung und zur Sohlsicherung montiert werden, zudem hinterfüllte Murgangnetze als Sperrentreppe unter der Wassereinleitung.

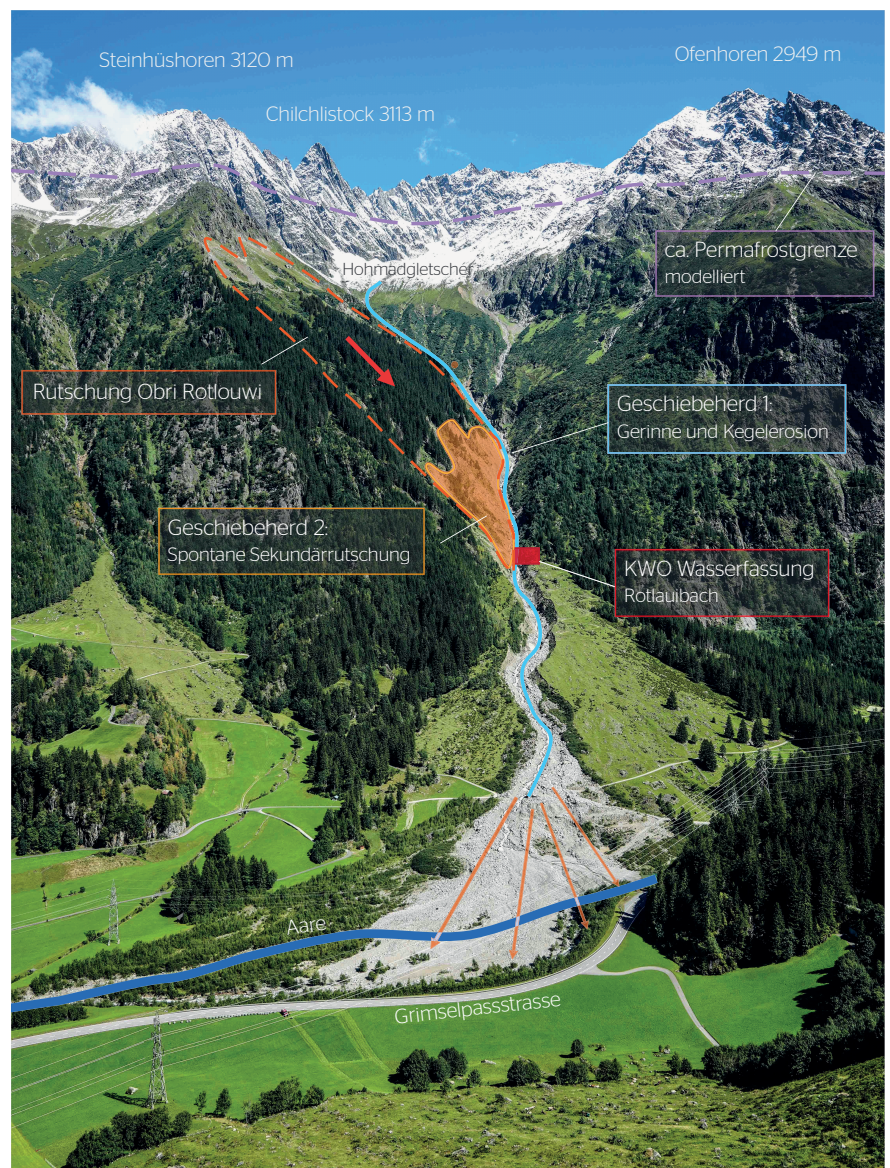
Übersicht über den Prozessraum Rotlouwibach und Wasserfassung.

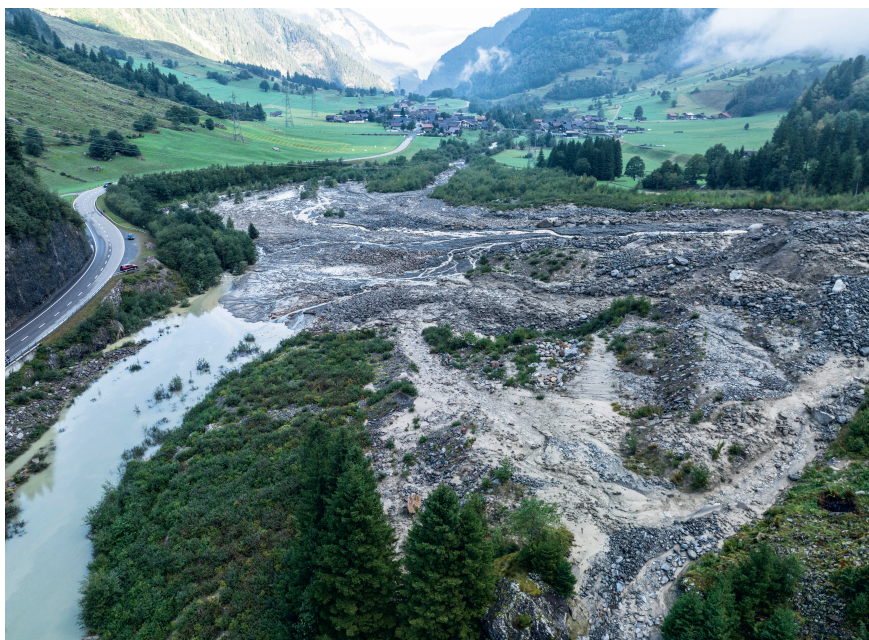
Ablagerungsraum im Tal in der Aare oberhalb Guttannen.
