# Erkenntnisse dank Erdschlussversuchen

**Versuchsanordnung** | Im Mittelspannungs-Kabelnetz der Regionalwerke AG Baden mit einer Länge von 75 km ist seit der Einführung des Polerdungsschalters (2004) noch nie ein unkontrollierter Erdfehler aufgetreten. Diverse Netzänderungen in den letzten Jahren gaben nun Anlass zu einer Reihe von Erdschlussversuchen.

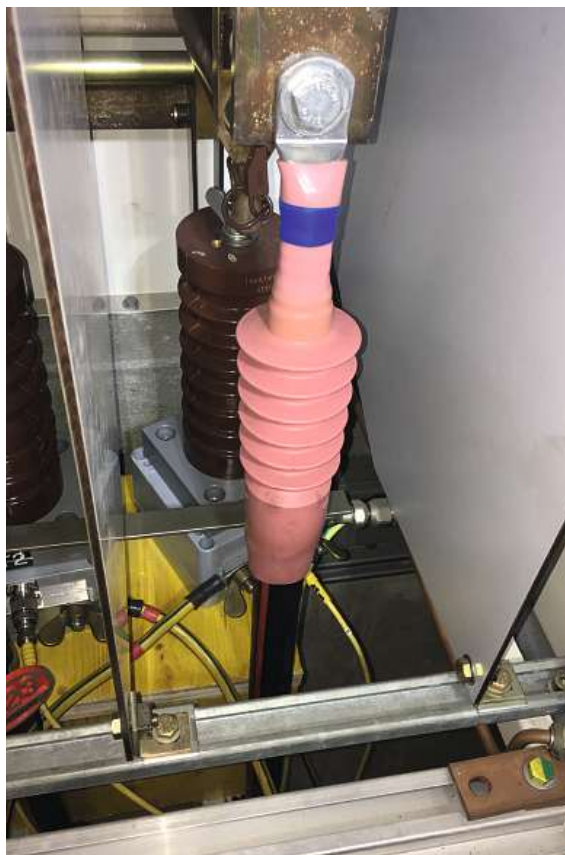
**Bild 1** Hinter dem Kabelanschluss sind die temporär montierten kapazitiven Spannungsteiler zur Messung der Phasenspannungen im MS-Feld der weiterführenden Leitung sichtbar.

Die FKH war sowohl für den Aufbau der Messeinrichtungen als auch für die Aufzeichnung der relevanten Messgrössen verantwortlich. **Bild 1** zeigt die hinter dem Kabelanschluss temporär montierten kapazitiven Spannungsteiler zur Messung der Phasenspannungen im Mittelspannungsfeld der weiterführenden Leitungen.

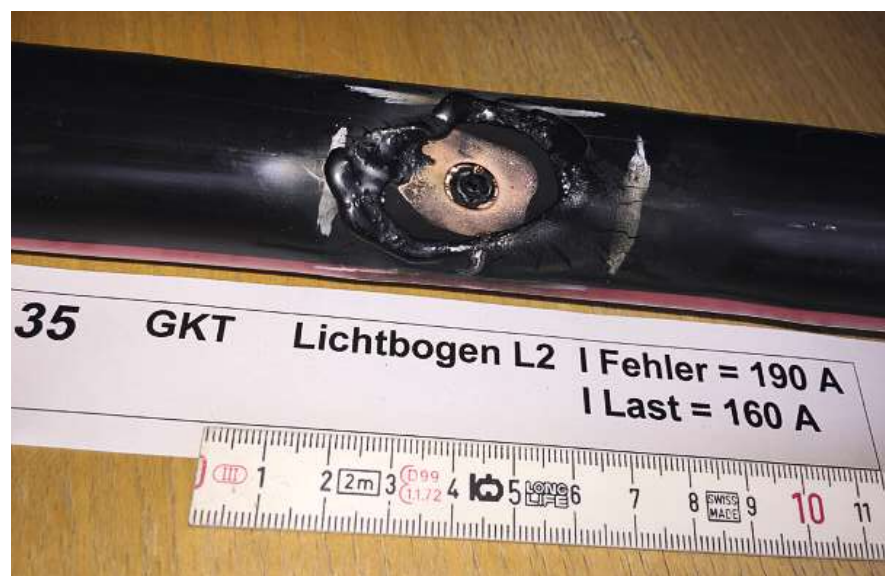
**Bild 3** Fehlerstelle eines durch den Erdschluss beschädigten Versuchskabels.

**Bild 3** zeigt die Fehlerstelle des durch den Erdschluss beschädigten Versuchskabels Nummer 35. Im äusseren Polyethylen-Mantel ist ein Loch mit einem Durchmesser von rund 20 mm herausgebrannt. Darunter liegt die thermisch beständige, brandhemmende EPR-Isolation. Die Fehlerstelle ist relativ klein, weil der Polerdungsschalter nach 2,6 s den Fehlerstrom zum Erlöschen bringt. Dadurch ist die Gefahr eines Doppelerdschlusses minimal.
